## **COMUNE DI ROSIGNANO MONFERRATO**

# **Piano Regolatore Generale Intercomunale**

### **All. 6 - Relazione conclusiva**

**VERIFICA DELLA COMPATIBILITÀ IDRAULICA E GEOMORFOLOGICA  
DELLO STRUMENTO URBANISTICO AL PAI (PIANO ASSETTO  
IDROGEOLOGICO) DELL'AUTORITA' DI BACINO.**

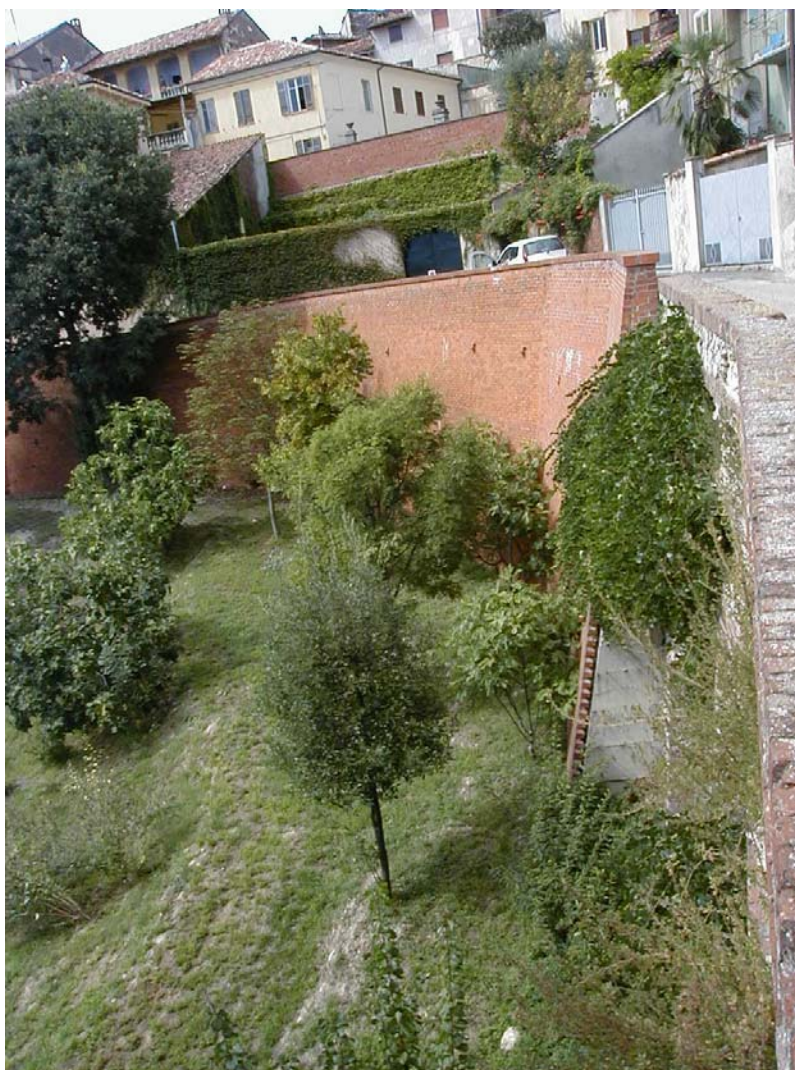
*Vista dell'intervento di contenimento realizzato con fondi regionali  
nel concentrico di Rosignano (zona di Via Varcella)  
e che ha sanato una situazione di instabilità latente*

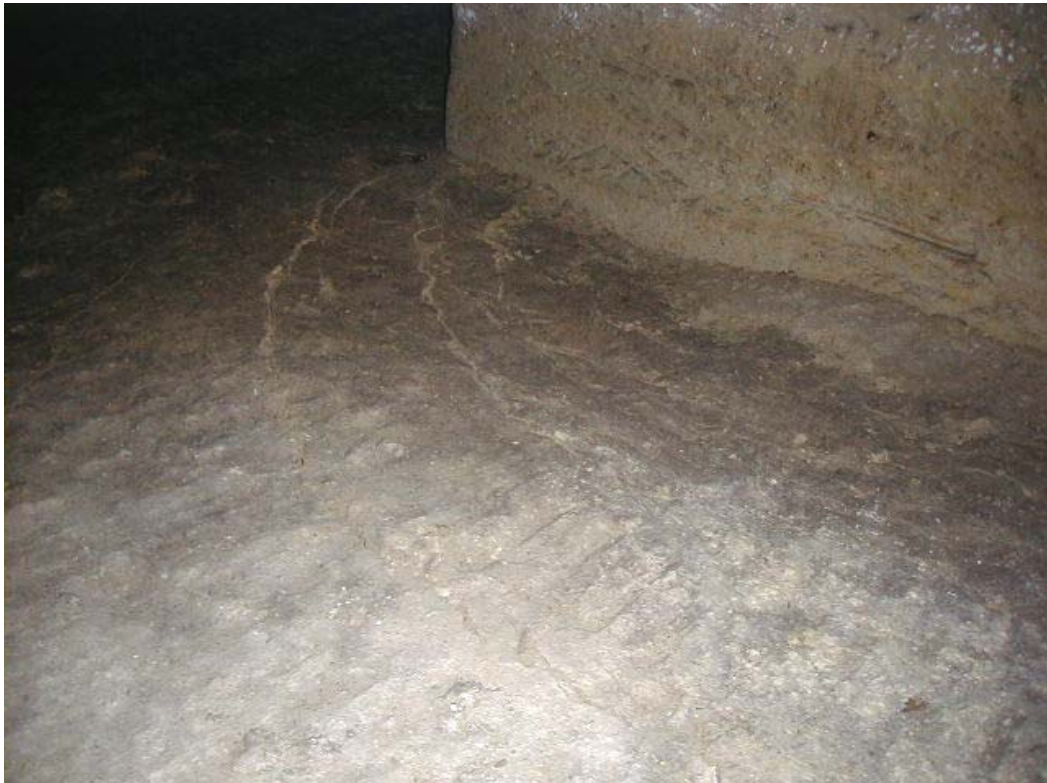
Come evidenziato dalle fotografie allegate tali cavità hanno inoltre subito un peggioramento geostatico sicuramente avvenuto a seguito della scossa delle 7,40 circa del 21/2/2001 con epicentro a Nizza Monferrato.

Esempio di cava in sotterraneo di Pietra da cantoni; si notano gli effetti indotti dal sisma del 21/2/2001 sui pilasti di sostegno delle gallerie

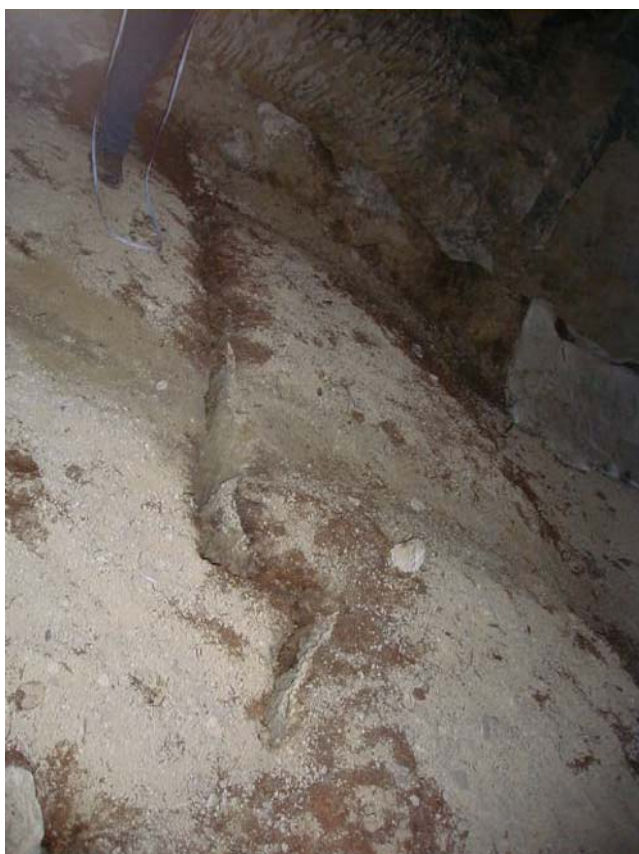
Cava di Pietra da cantoni in Loc. Colma; particolare si notano le ampie e profonde crepacciature verosimilmente indotte dal sisma del 21/2/2001

- **cedimenti e fessurazione delle solette dei vuoti:** come si nota dalla fotografia si sono formate delle vere e proprie crepacciature benanti con rigetti e aperture dell'ordine delle decina di centimetri

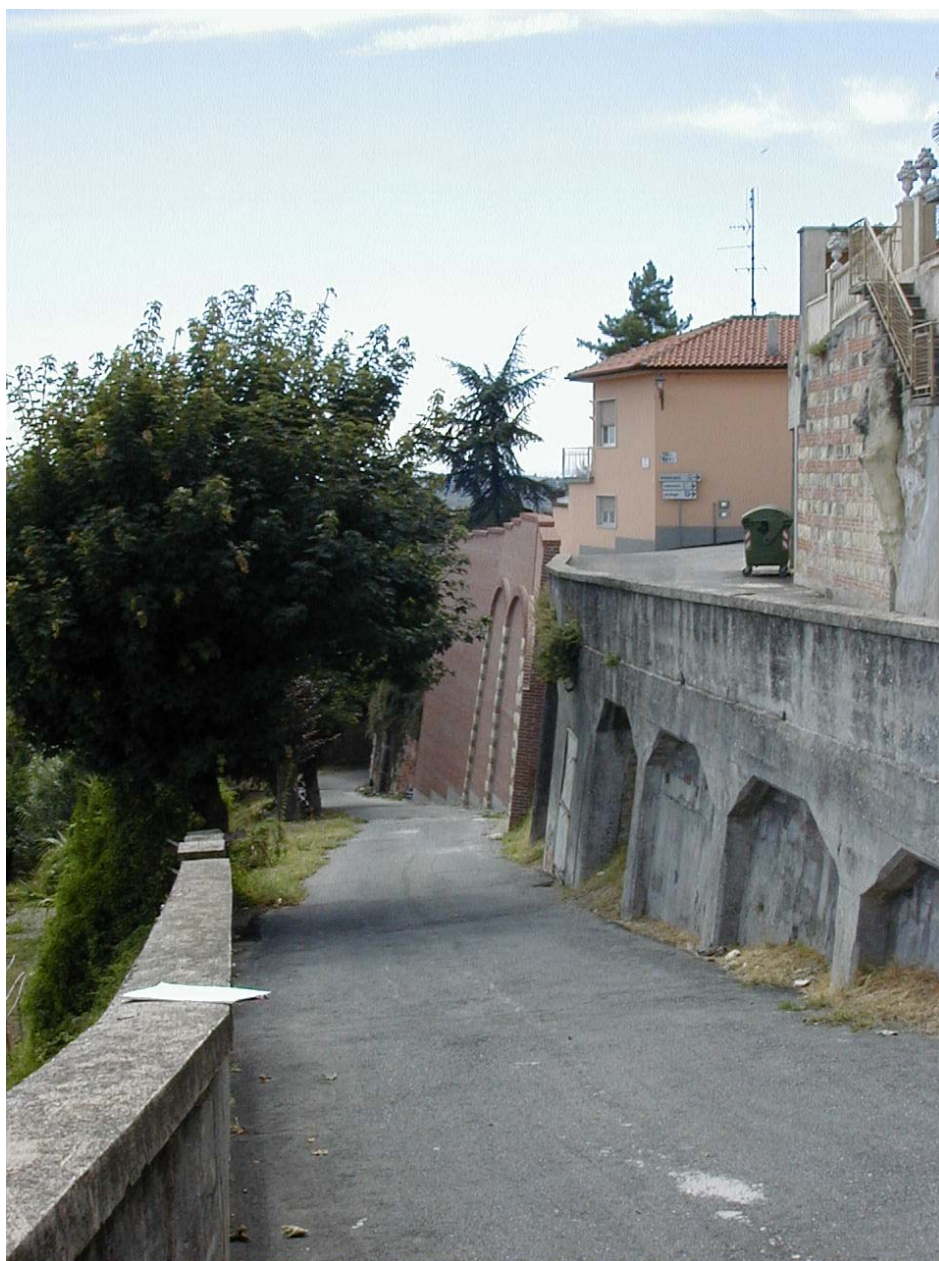
**Foto sito:**

**Principali piani di discontinuità:** non misurabili

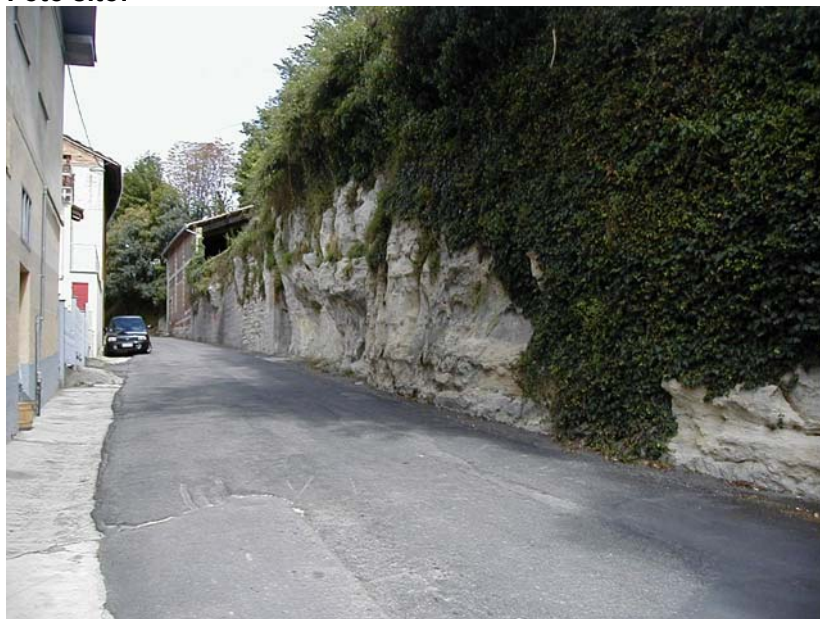
**Foto sito:**

**Principali piani di discontinuità:** 2/78, 280/2, 210/5.

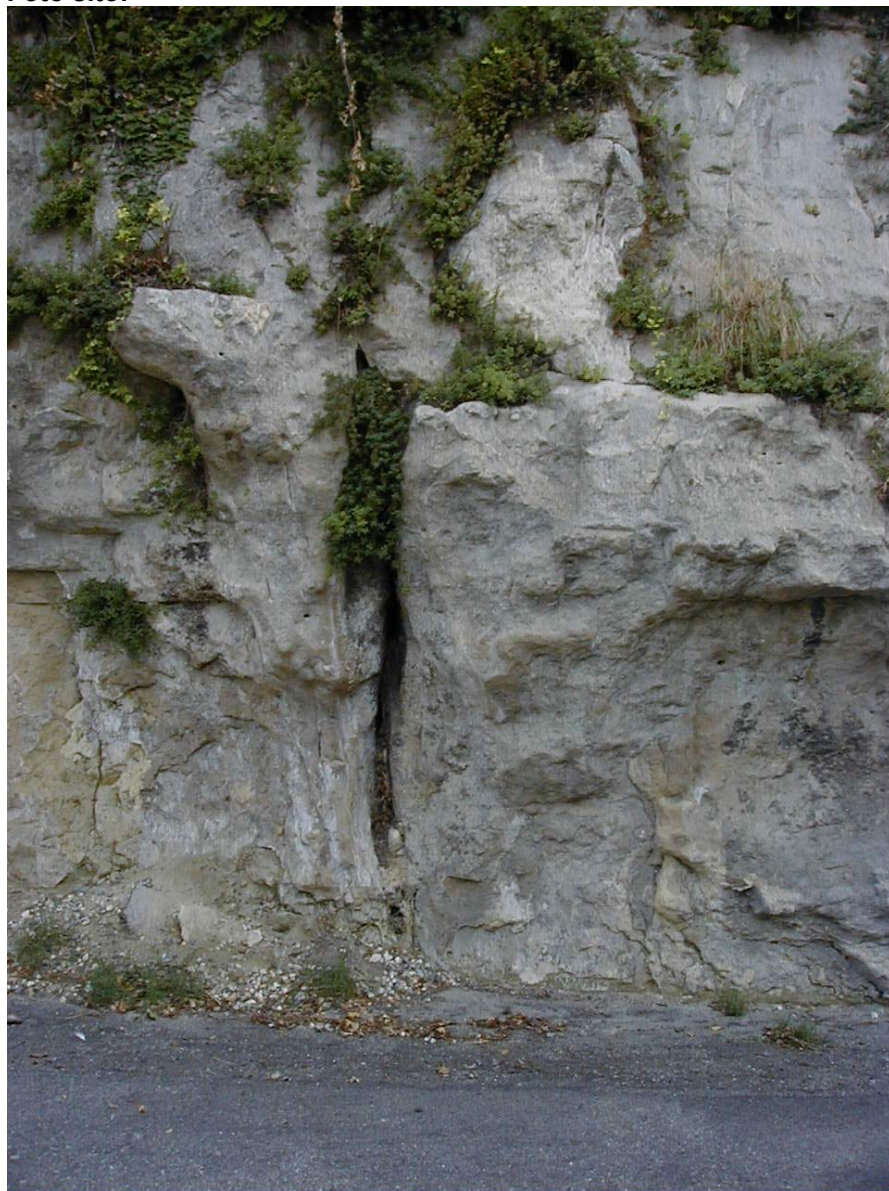
**Foto sito:**

**Principali piani di discontinuità:** 240/15 - 2/78 (frattura aperta con riempimento di tipo terroso-ghiaioso alla base e dovuto alla vegetazione infestante verso l'alto)

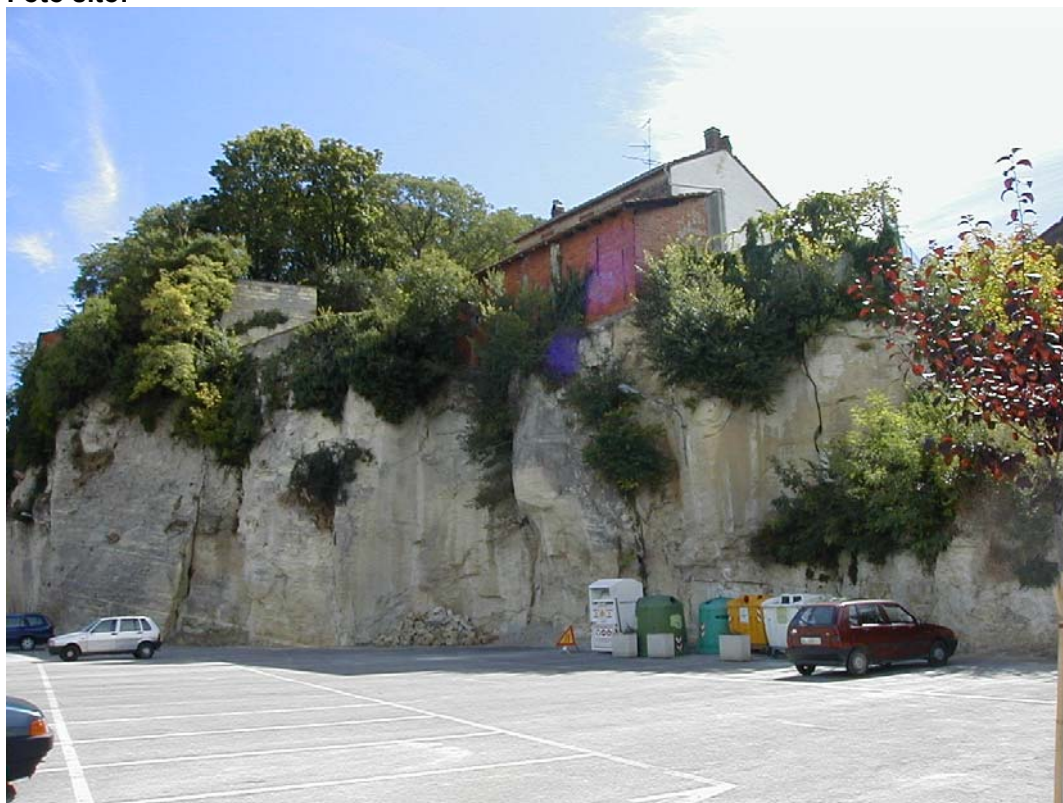
Vista lato ovest

**Principali piani di discontinuità:** 70/82; 320/78; 216/82; 340/60; 232/76; 70/80; 30/70

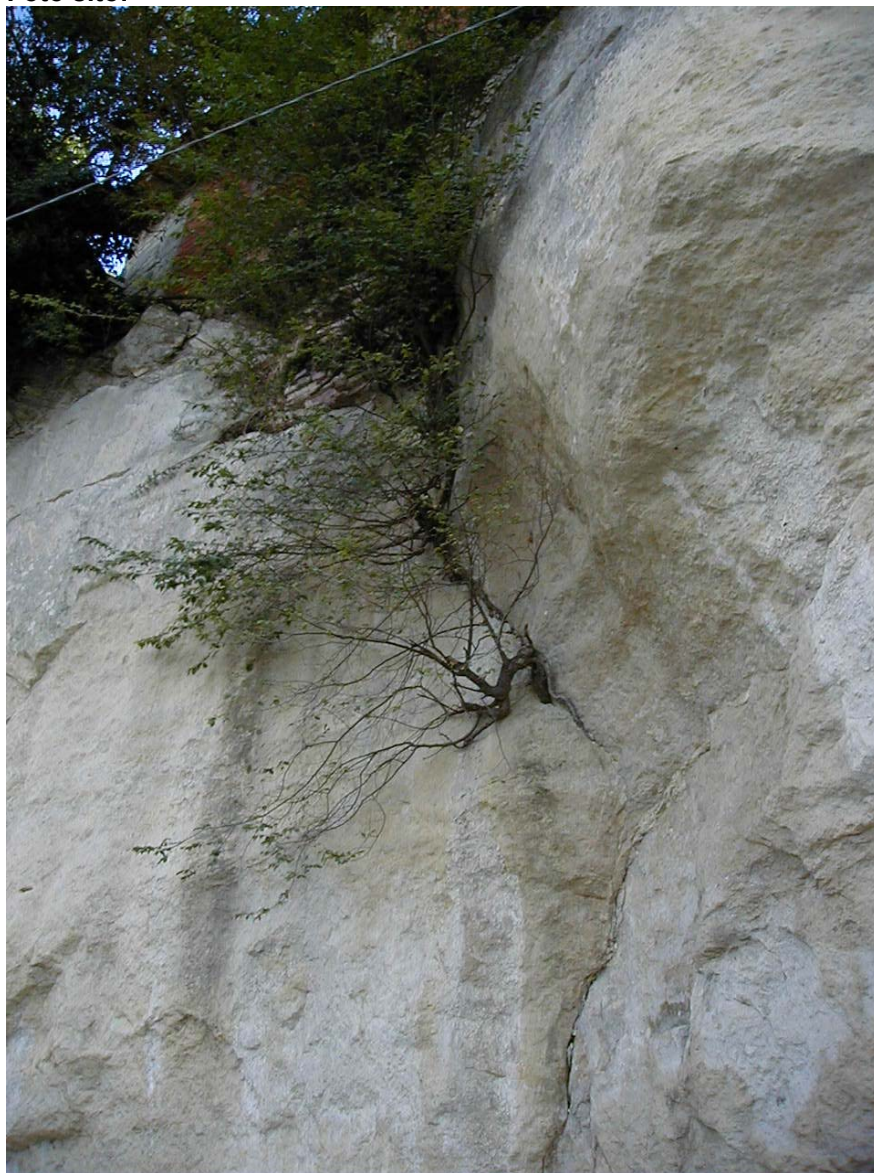
**Foto sito:**

**Principali piani di discontinuità:** 70/82; 320/78
