## **COMUNE DI ROSIGNANO MONFERRATO**

# **Piano Regolatore Generale Intercomunale**

### **All. 6 - Relazione conclusiva**

**VERIFICA DELLA COMPATIBILITÀ IDRAULICA E GEOMORFOLOGICA  
DELLO STRUMENTO URBANISTICO AL PAI (PIANO ASSETTO  
IDROGEOLOGICO) DELL'AUTORITA' DI BACINO.**

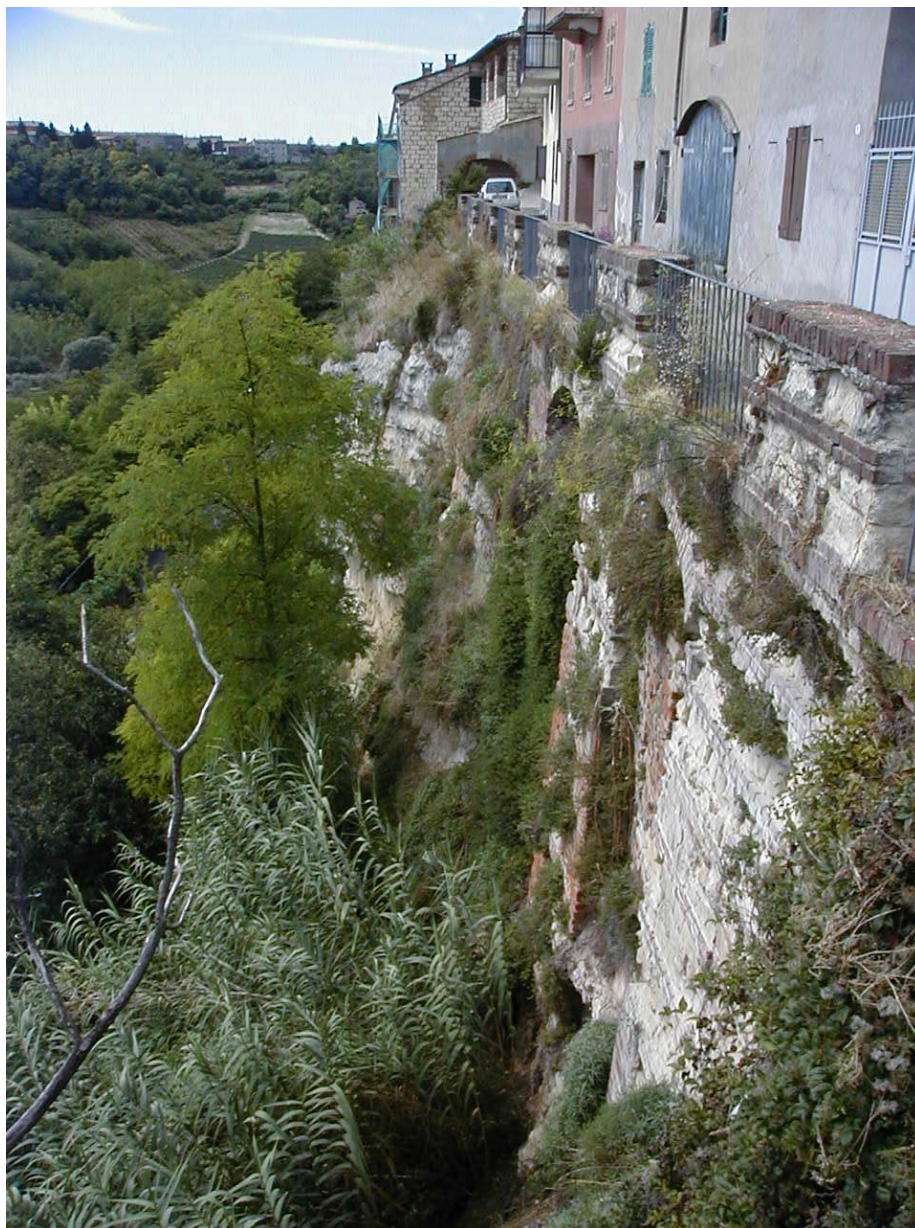
**Scheda n°: 3**

**Ubicazione sito:** Zona Via Varcella

**Descrizione sito:** Muro di contenimento in stato di abbandono e, sullo sfondo, cuneo roccioso potenzialmente instabile

**Interventi consigliati:** verifica della stabilità cuneo roccioso che presenta un piano di fratturazione parallelo al piano di scarpata, che ne pregiudica la stabilità; manutenzione periodica anche del verde

**Interventi previsti:** ripristino muro di contenimento in modo da far fronte alla mancata manutenzione

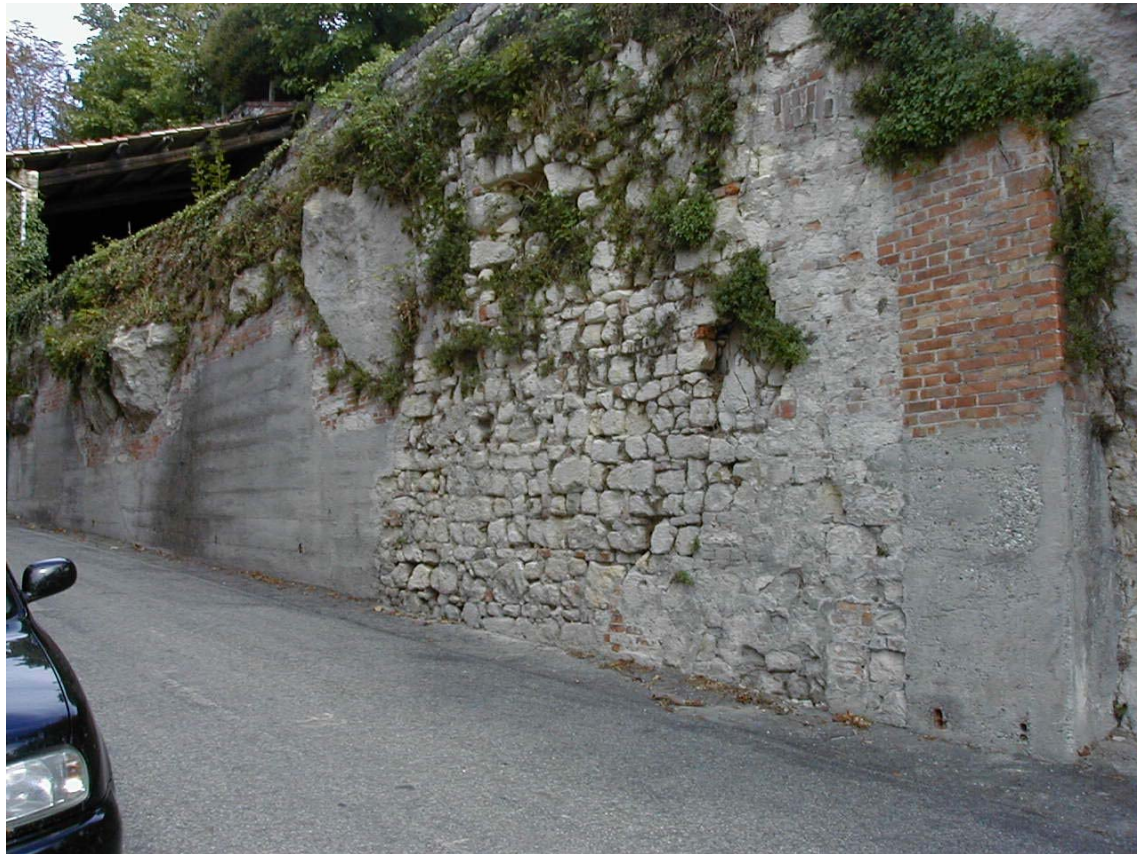
**Scheda n°: 6**

**Ubicazione sito:** Via Mazzini verso P.zza Faletti

**Descrizione sito:** Muro di contenimento con presenza di probabile vuoto alla base; presenza di blocchi sporgenti apparentemente stabili.

**Interventi consigliati:** ripristino e manutenzione del muro di contenimento (nonché del verde)

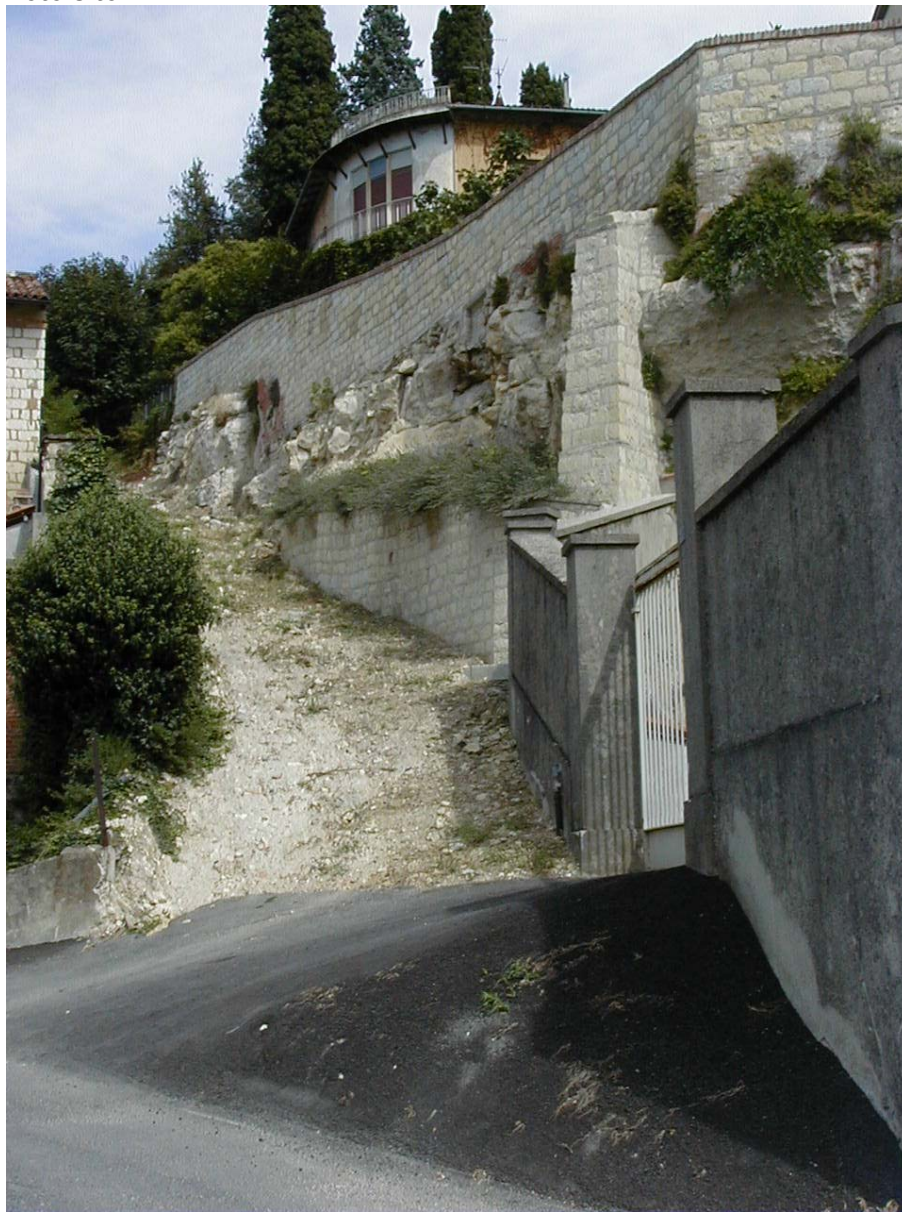
**Scheda n°:** 7

**Ubicazione sito:** Via della Battaglia - Via Michele Amatore

**Descrizione sito:** muro di contenimento

**Principali piani di discontinuità:** non rilevabili in quanto mascherati da opere
